# PESQUISA: RETRORREFLETÂNCIA NA DEMARCAÇÃO VIÁRIA

Selma Schwab  
Robson José de Cássia Afonso  
César Augusto Rodrigues da Silva

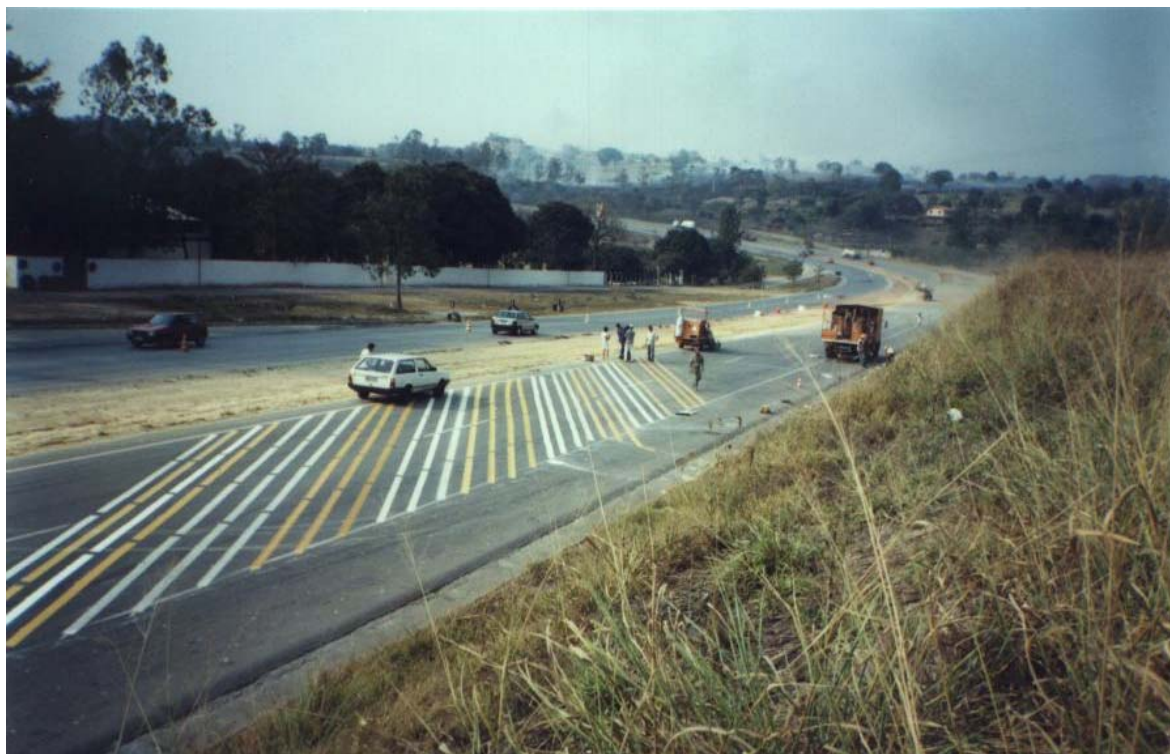
Foto 01 – Vista geral das aplicações dos sistemas no trecho-teste MG 424

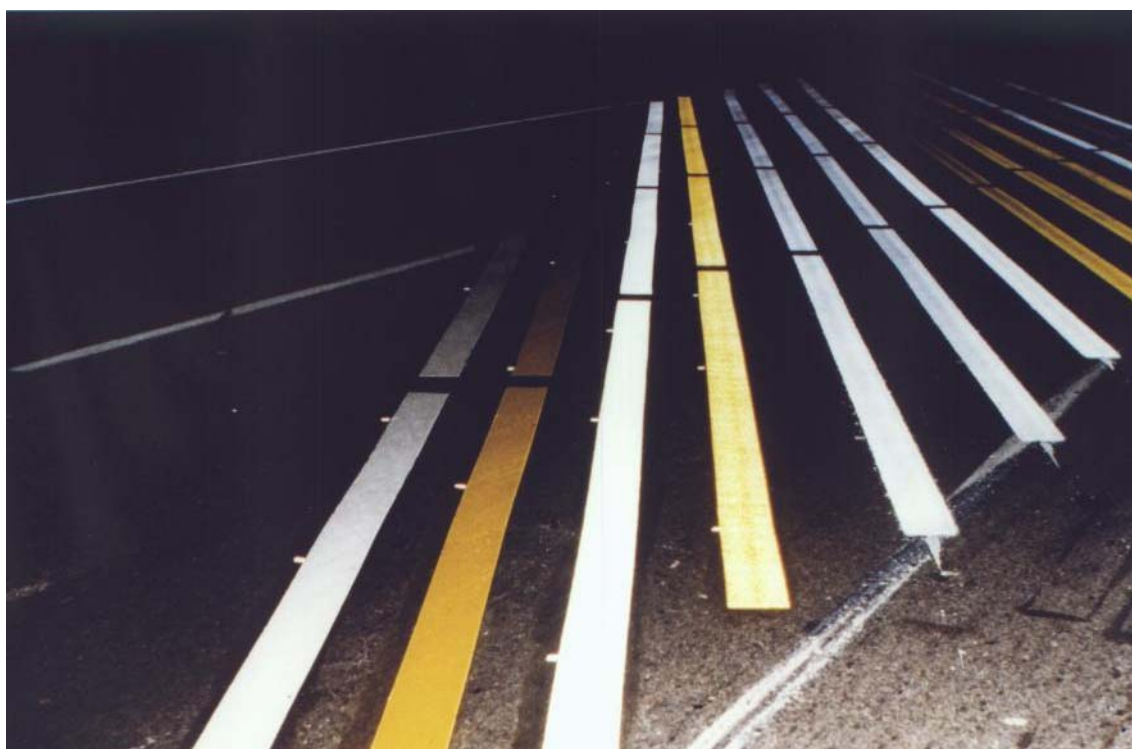
Foto 02 – Visão noturna das aplicações

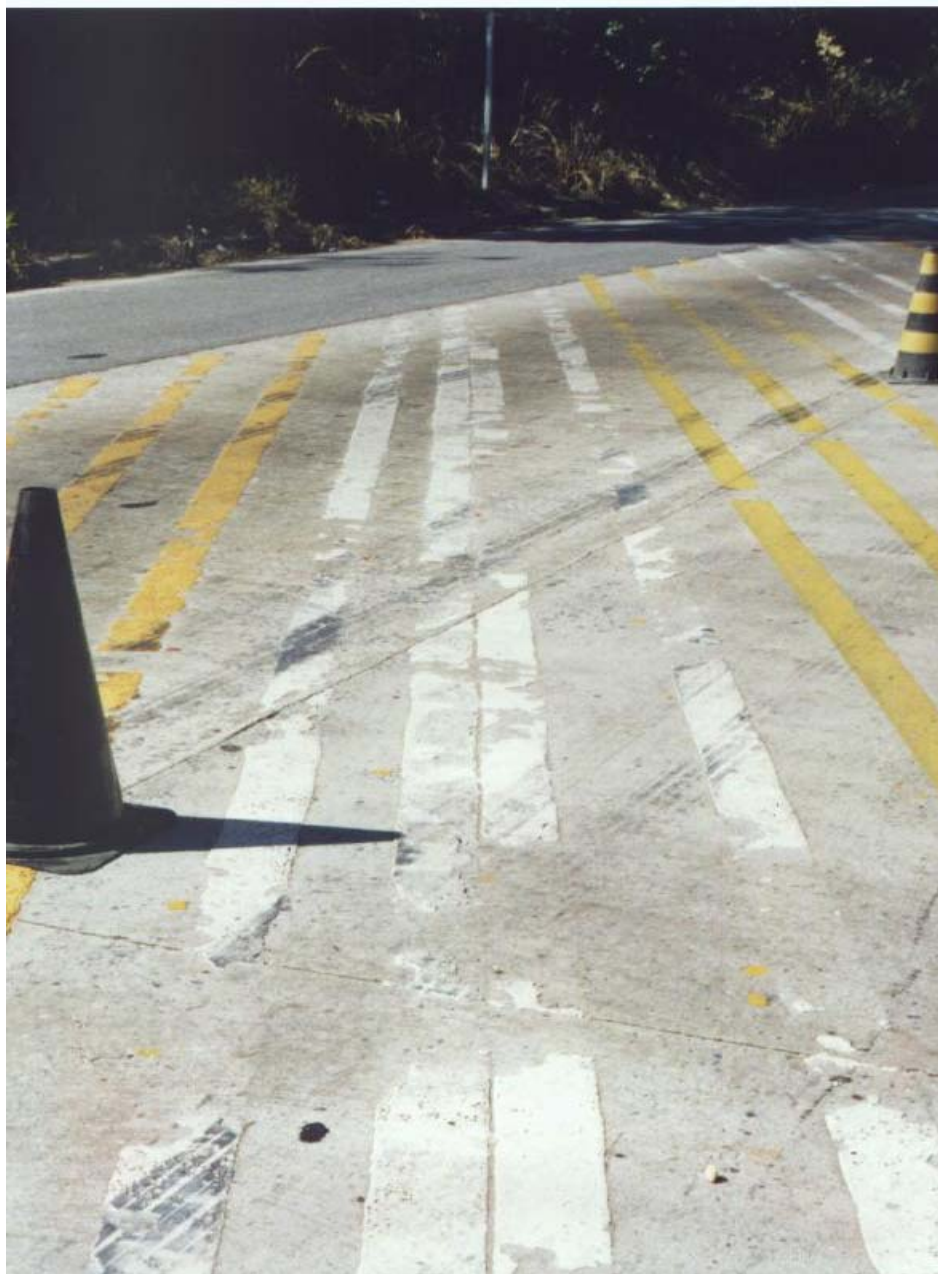
Foto 03 – Soltura dos materiais aplicados em pavimento rígido  
(MG 424 km 18)
